STEAMSHIP MUTUAL リスクアラート

自由落下式救命艇のホイストスリングワイヤーがプラスチックで被覆されている場合のリスクについて

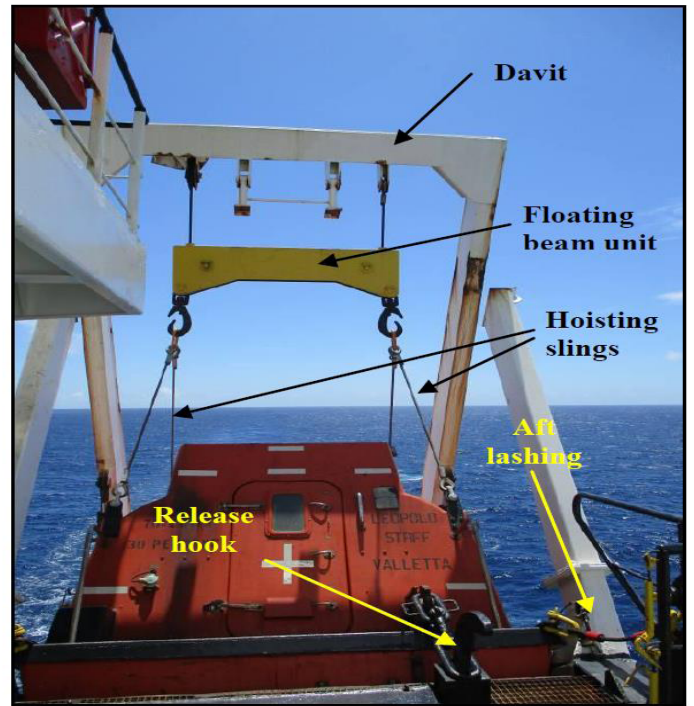
救命艇がダビットに接続された後、ボースンは指示通り救命艇をランプから数センチ離しました。その後、三等航海士が救命艇に乗り込み、フリーフック式リリース機構を作動させて、リリースフックをテストしました。フックが正常に作動した後、三等航海士は救命艇を降ろし、船尾ラッシングと電源ケーブルを外しました。

Davit
Floating Beam Unit
Hoisting Slings
Release hook
Aft Lashing

ポートダビット
フローティングビーム
ホイストスリング
リリースフック
船尾ラッシング

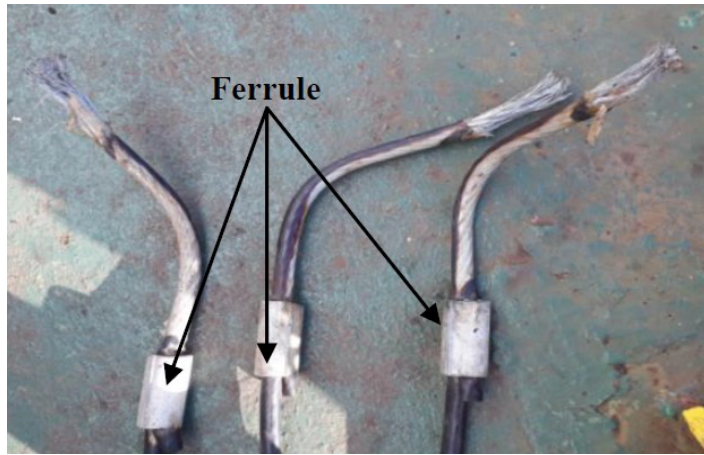
この時点で、FFLBの全重量はホイストスリングにかかっていました。その後、一等航海士は、ボースンにFFLBをランプの下に滑り込ませてローラーの定期整備作業を容易にするように指示しました。救命艇が数メートル降下するとすぐに、ホイストスリングのワイヤーがフェルール(ワイヤー端部の円筒形金具)から1本ずつ脱落し、その結果、救命艇はランプを滑り落ちて舷外に落下しました。

Ferrule フェルール(ワイヤー端部の円筒形金具)

MSIUによって収集された証拠に基づくと、フェルールを通過していた鋼線が互いに溶着していなかったため、巻き上げスリングを構成する鋼線がフェルールから脱落したことがわかります。ワイヤーが互いに溶着していなかった原因は、以下のものである可能性があると考えられます。

- ・鋼線のカシメに加えられている圧力が不適切だったこと
- ・フェルール内部に被覆があった事

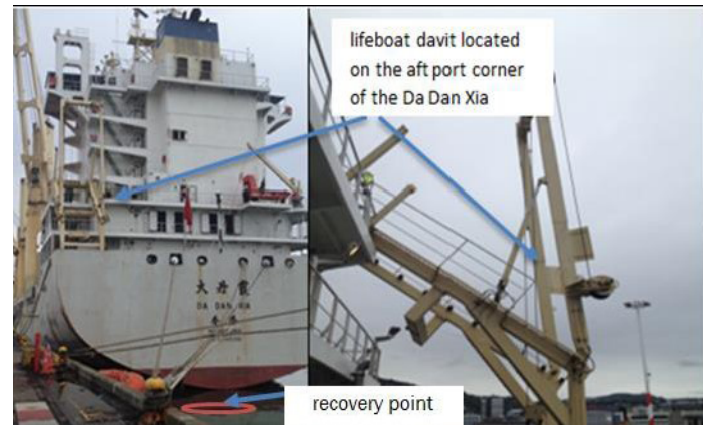
本船のFFLBは乗組員がいない状態で海面に降ろされました。海面降下後に、4人の艇員が救命艇に乗り込み港内で操艇をしました。その後、乗組員は救命艇を回収ダビットに接続し、船に回収しました。回収作業中、艇がほぼ甲板の高さまで吊り上げられている時に、最初に1本の、次に残りのホイストスリングのワイヤーが脱落し、救命艇は4人の乗員が乗った状態で海面まで落下しました。

この事故を引き起こしたホイストスリングワイヤーは不透明なプラスチックの外装に包まれていました。このため、腐食の発生が促進され、さらにその状態を乗員が確認することができなかったと考えられています。

Lifeboat David located on the aft port corner of the Da Dan Xia

: Da Dan Xiaの船尾側左舷に取り付けられているポートダビット

Recovery Point : 救命艇揚収場所

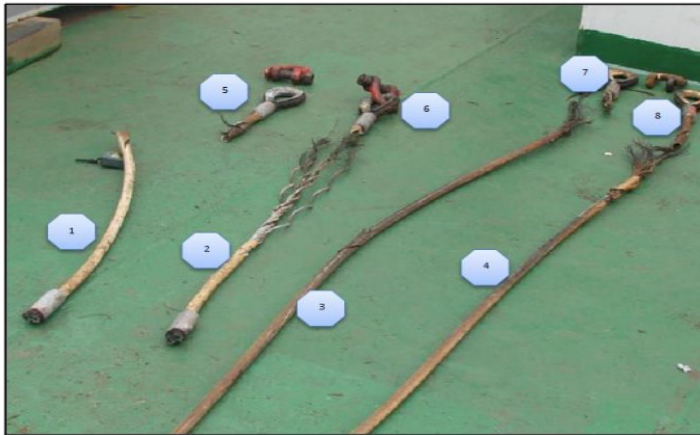
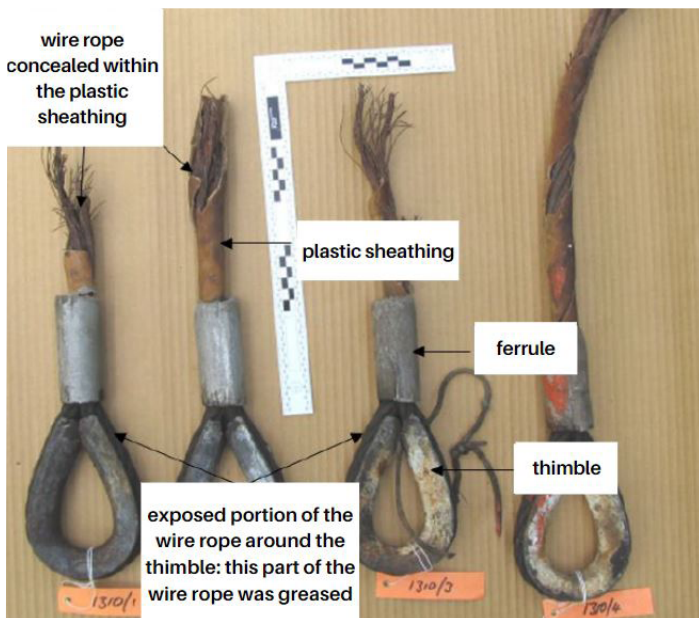
どちらの事故でも、回収作業に用いられたホイストスリングのワイヤーはプラスチック製の外装に包まれていました。このような外装は、救命艇の天蓋をワイヤーによる損傷から保護することを目的に装着されていますが、報告されている二つの事故の原因はプラスチック外装にあるようです。プラスチック製の外装から雨や海水が侵入すると、ホイストスリングワイヤーのコアに深刻な腐食が発生する可能性があります。また、乗組員がプラスチック製の外装内のワイヤーの状態を点検することもできません。同時に、乗員にワイヤーがプラスチック外装で被覆されていると外装下のワイヤーは腐食されないという誤った感覚を与えてしまうかもしれません。

Wire rope concealed within the Plastic sheathing プラスチックの外装に覆われたワイヤーロープ部分

Plastic sheathing プラスチック製外装

Ferrule フェレール

Thimble シンプル

Exposed portion of the wire rope around the thimble : this part of the wire rope was greased: 外装に覆われていないシンプル周辺のワイヤー部分(この部分はグリースアップされていた)

マルタ運輸局のMSIUとニュージーランドのTAICはホイストスリングのプラスチック外装が事故の原因であると結論付けています。

スチームシップP&Iは、各規則によって要求されている救命艇とワイヤーを含むすべての関連機器の定期的な点検整備を行うことは非常に重要であると考えています。もし、メンバー様の本船の救命艇回収装置に、プラスチック外装など同様のものが施されている場合には、旗国管理局および船級協会に相談し、代替品の手配を検討していただきますようお願い申し上げます。

それまでの間、メンバー様におかれましては、救命艇関連装置のすべてのワイヤーの状態を確認し、ワイヤーが腐食や劣化していないか点検くださいますようお願いいたします。もし、腐食やワイヤー強度に影響する程度の劣化が見つかった場合には、同等の規格で認証されたワイヤーとすぐに交換することをお勧めします。
